Versione 2.6 – 27 giugno 2013

# ***Diagnostica IR dei sistemi a cappotto***

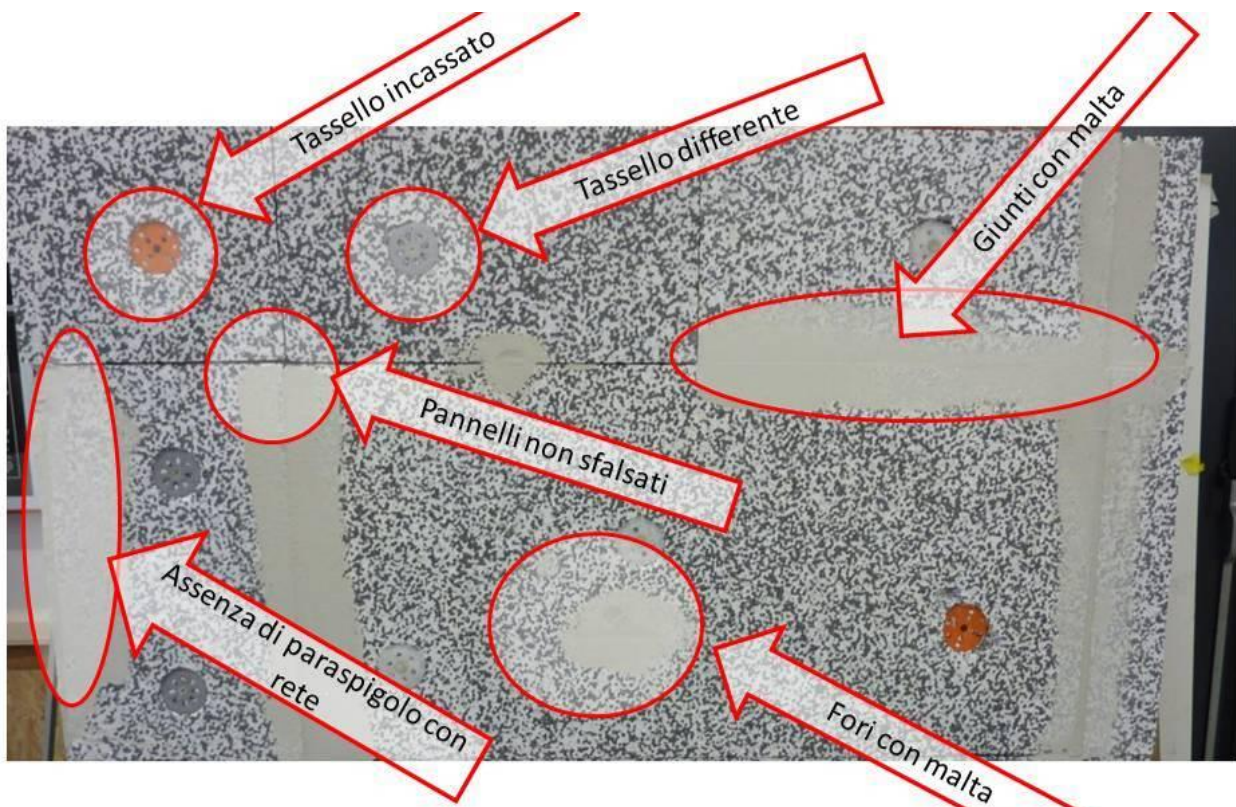
*Dettaglio della parte alta con indicati gli errori di posa tipici del sistema a cappotto*

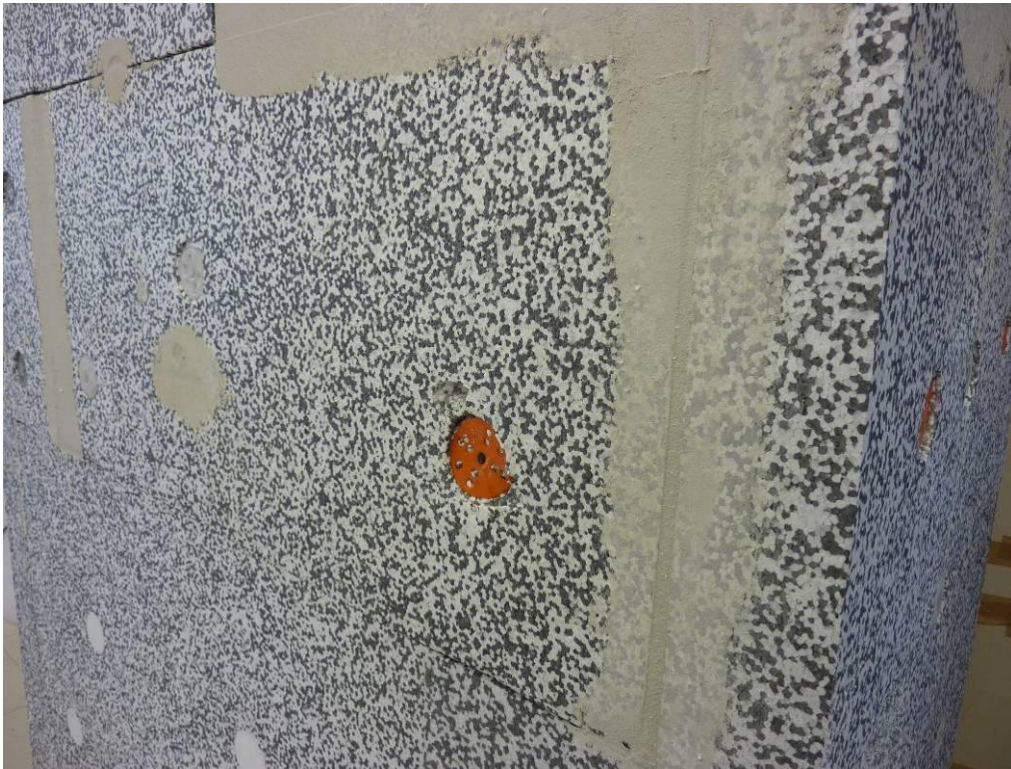
*Ingrandimento parte frontale con errori di posa*

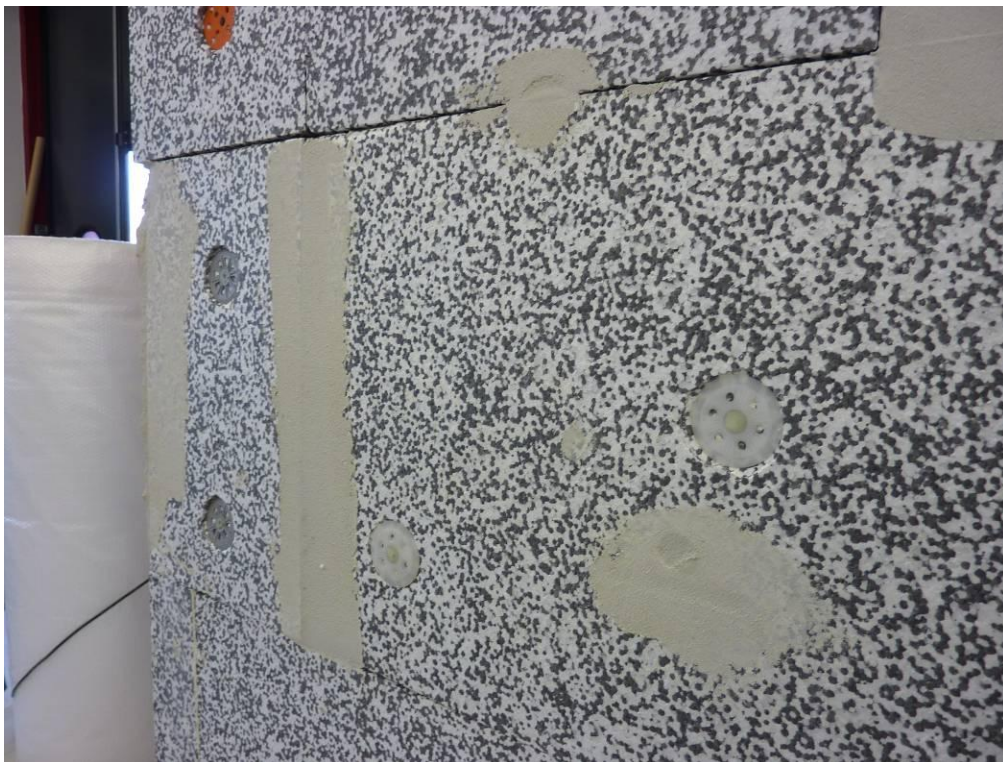
*Ingrandimento parte frontale con errori di posa*

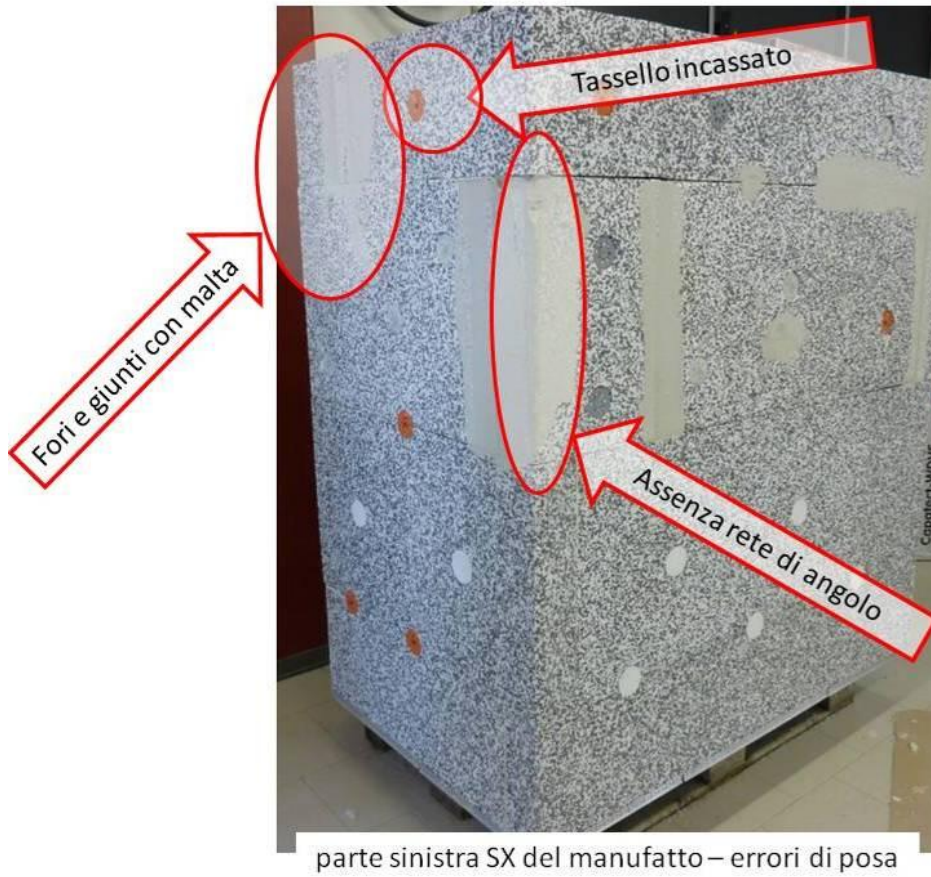
*Immagine dell'angolo tra la parte frontale e la parte sinistra SX del manufatto con sistema di posa del cappotto corretto nella parte bassa (tasselli con o senza rondelle) e con errori di posa nella parte alta*

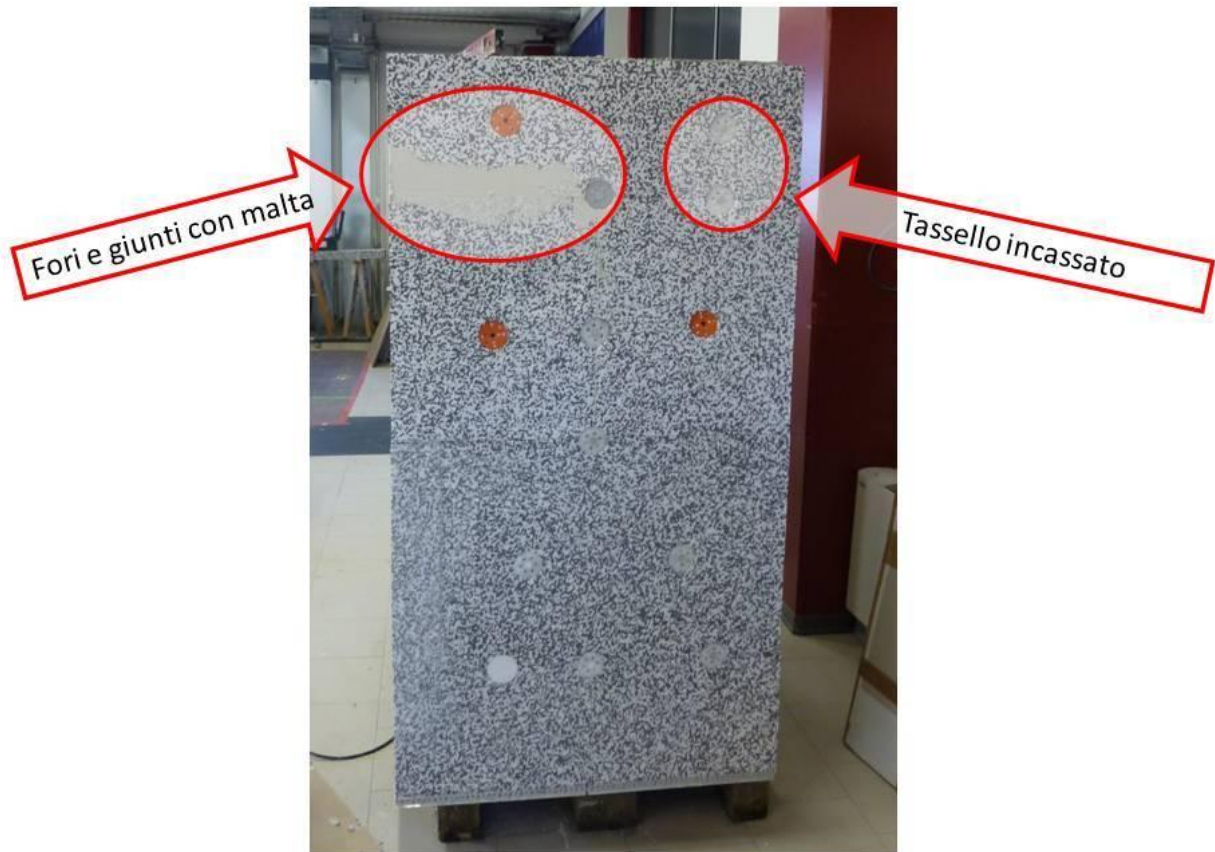
*Immagine della parte destra DX del manufatto con sistema di posa del cappotto corretto nella parte bassa (tasselli con e senza rondelle) e con errori di posa nella parte alta*

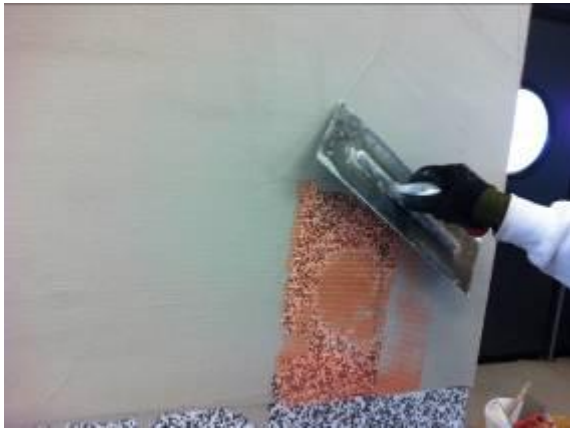
*Dettaglio della parte alta con l'errore di posa nella rasatura della rete: si appoggia le rete e si rassa*

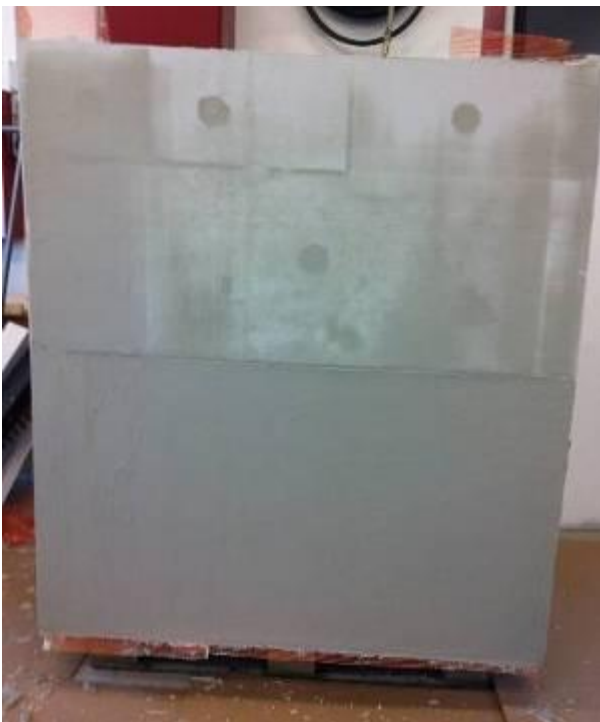
*Durante l'asciugatura del rasante posato nello stesso periodo la parte bassa con una rasatura e un sistema uniforme asciuga uniformemente a differenza della parte alta*

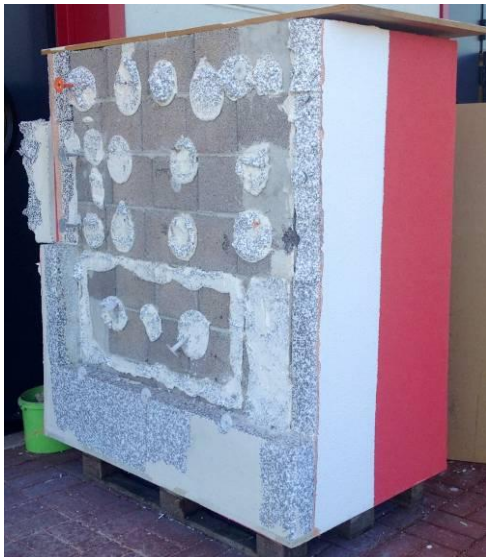
*Rimosso il rivestimento e il sistema a cappotto nella parte alta è presente il sistema di incollaggio non corretto per punti, nella parte bassa il sistema di incollaggio corretto con cordolo e tre punti all'interno*

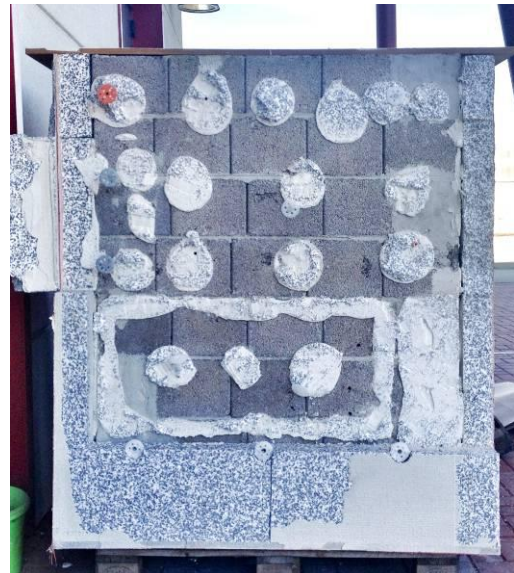
*Rimosso il rivestimento e il sistema a cappotto nella parte alta è presente il sistema di incollaggio non corretto per punti, nella parte bassa il sistema di incollaggio corretto con cordolo e tre punti all'interno*

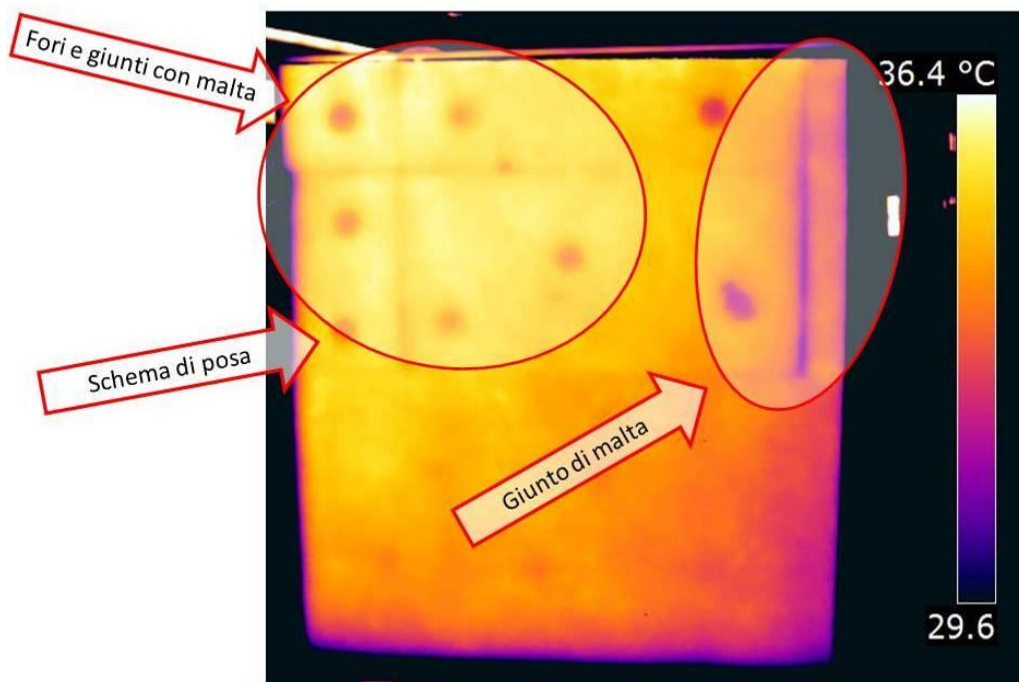
Immagine termografica IR2713

- il non corretto schema di posa dei tasselli mostra la non padronanza del sistema di posa del cappotto delle maestranze impiegate
- la presenza di malta nei giunti, nei tasselli e nei buchi potrà comportare difetti estetici di differente macchiatura e possibili difetti di degrado futuri

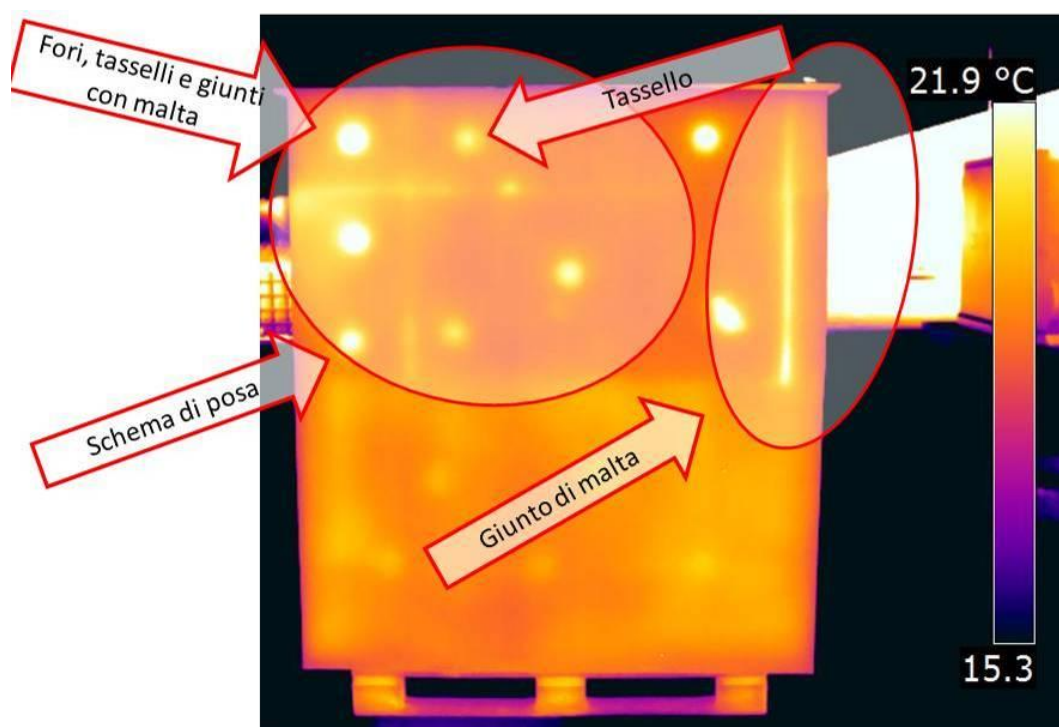
Immagine termografica IR2713

- il non corretto schema di posa dei tasselli mostra la non padronanza del sistema di posa del cappotto delle maestranze impiegate
- la presenza di malta nei giunti, nei tasselli e nei buchi potrà comportare difetti estetici di differente macchiatura e possibili difetti di degrado futuri

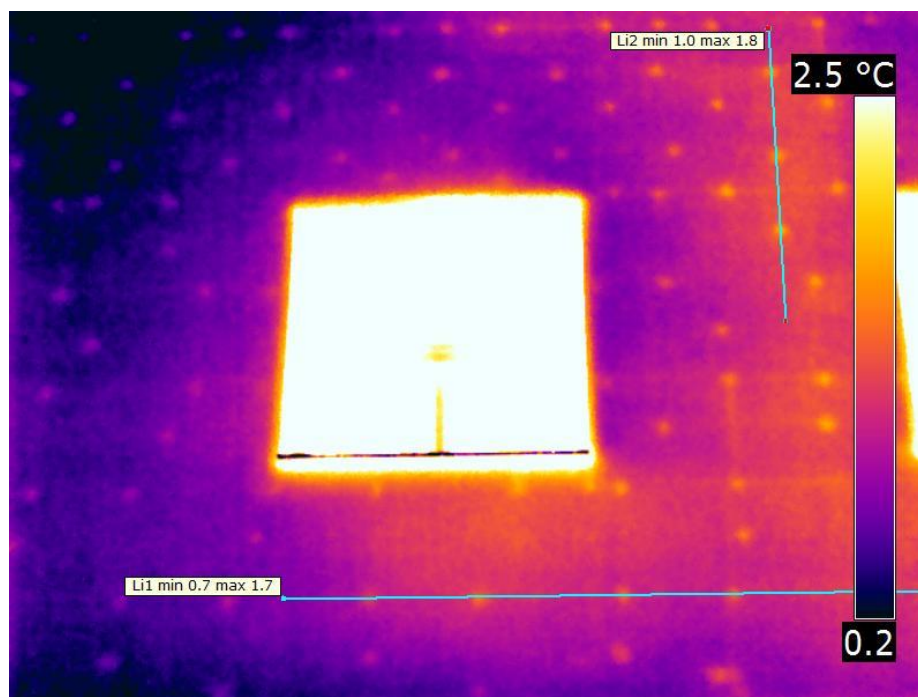
*Prospetto est - Immagine 1857*

Nota: dalla lettura dei tasselli si evidenzia un errore di posa dei pannelli: allineamento del giunto orizzontale tra i pannelli agli spigoli dell'apertura.

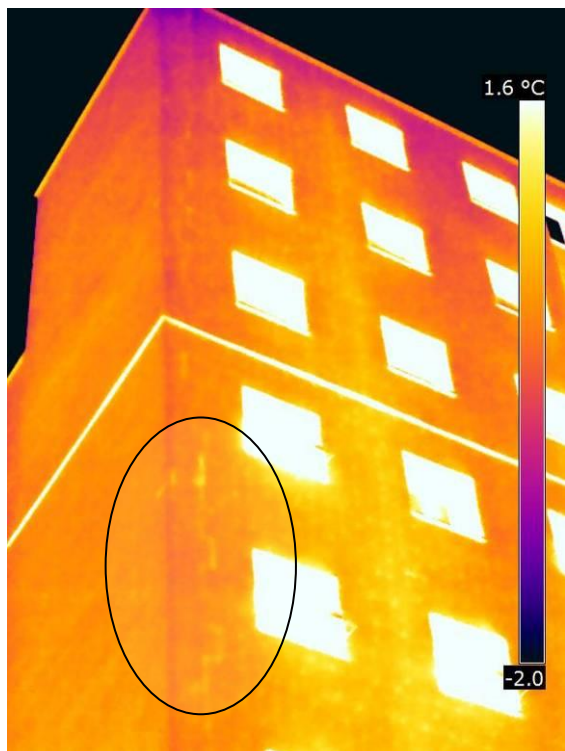
*Giunti di malta?- prospetto est - Immagine 1899*

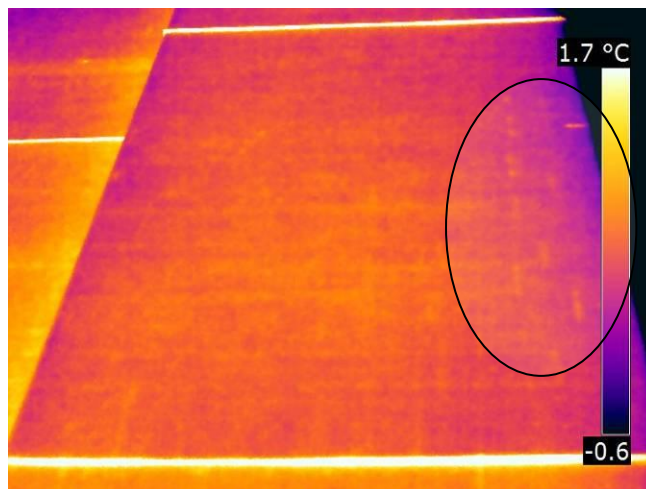
*Giunti di malta?- prospetto sud - Immagine 1907*

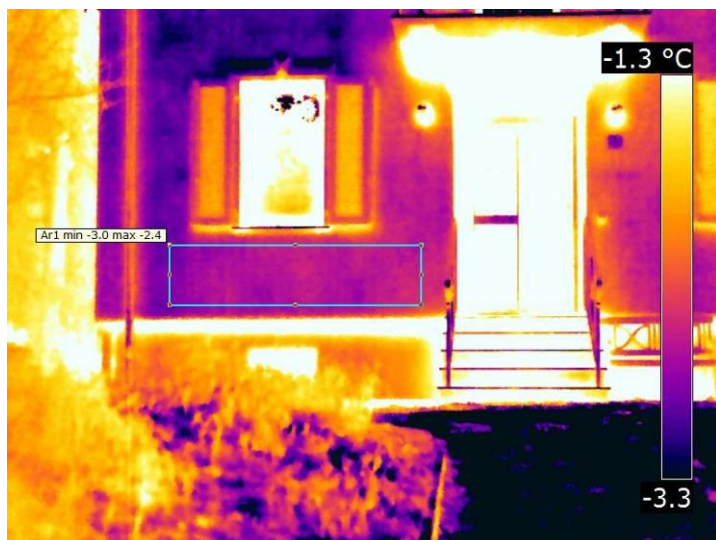
*Prospetto sud-ovest - Immagini 1072-1073*

La differenza di temperatura dell'area è di  $0.7^{\circ}\text{C}$  e non si distinguono i tasselli.

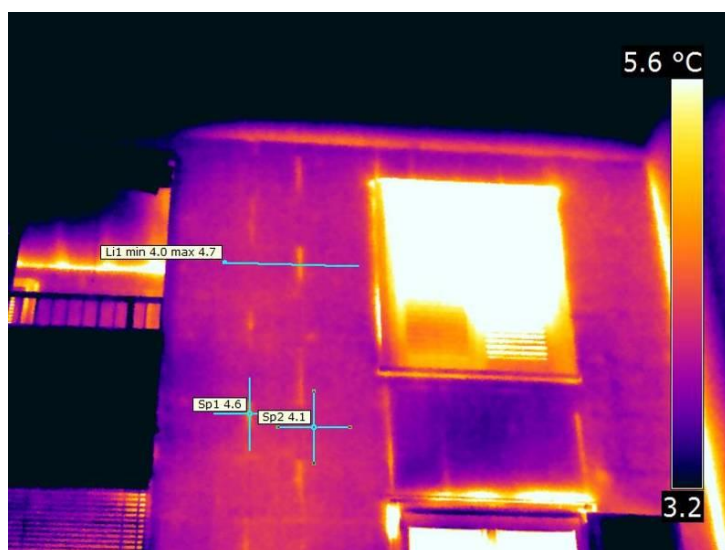
Prospetto ovest - Immagini 1322-1323

La differenza di temperatura tra pannello e malta è compresa tra  $0.7$  e  $0.5^\circ\text{C}$ .

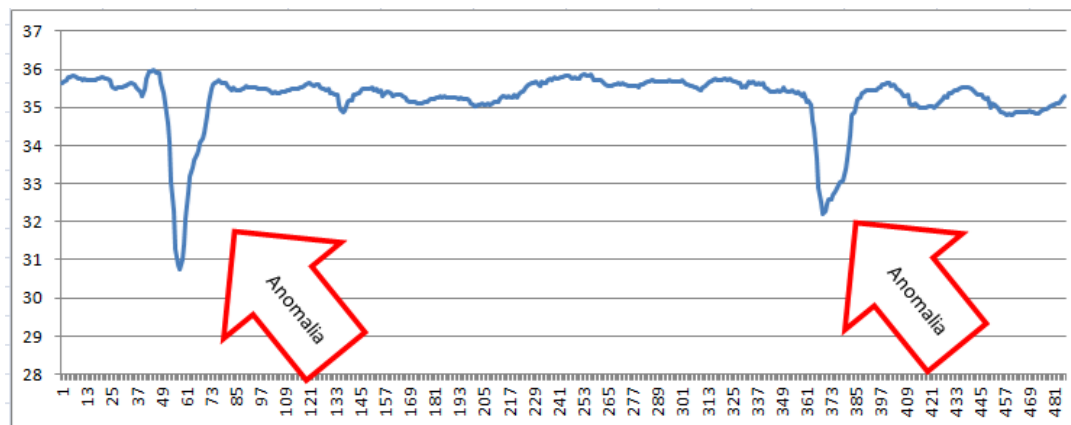
*Esempio di valutazione delle temperature superficiali con anomalia in caricamento in riferimento all'immagine IR 2167, linea Li2*
