Versione 2.6 – 27 giugno 2013

# ***Diagnostica IR dei sistemi a cappotto***

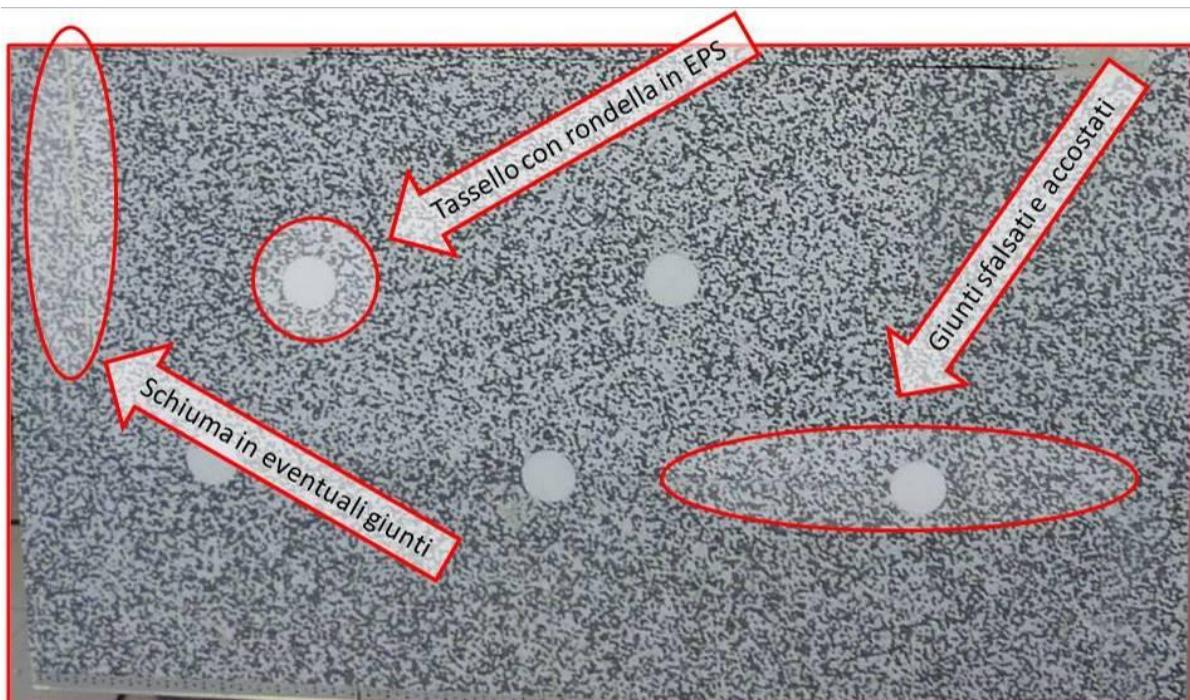
*Dettaglio della parte bassa del sistema a cappotto realizzato a regola d'arte*

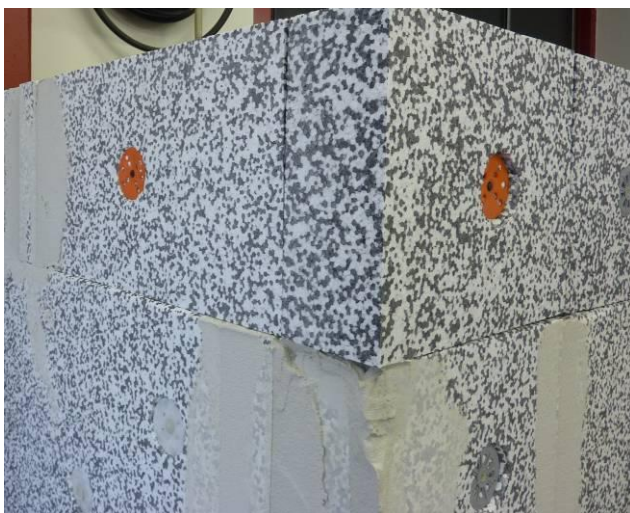
*Ingrandimento parte SX*

Dettaglio del sistema a cappotto sul lato sinistro SX del manufatto con errori di posa:

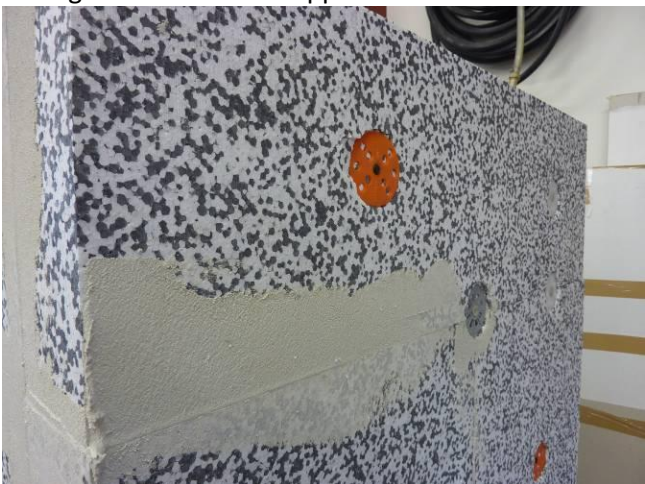
*Ingrandimento parte DX*

Dettaglio del sistema a cappotto sul lato destro DX del manufatto con errori di posa:

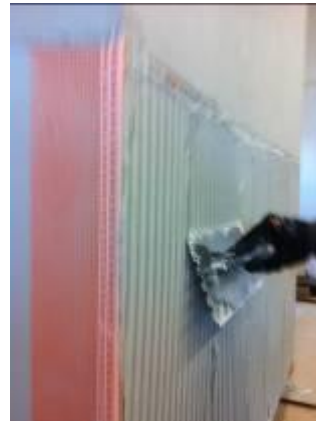
*Dettaglio della parte bassa con la corretta posa nella rasatura della rete: si rassa, si immerge la rete e si uniforma la rasatura*

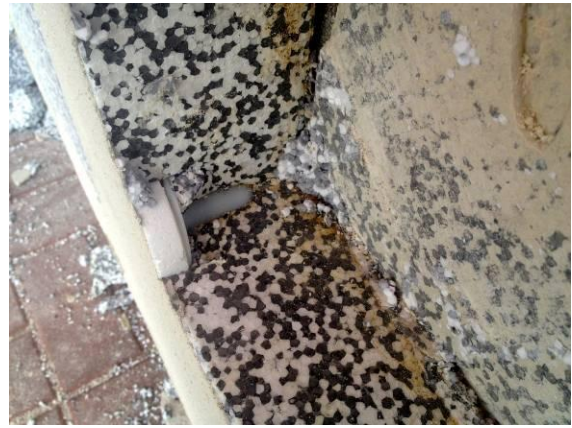
*Particolare con tassello posato correttamente tra i giunti dei pannelli e rondella in EPS davanti al tassello*

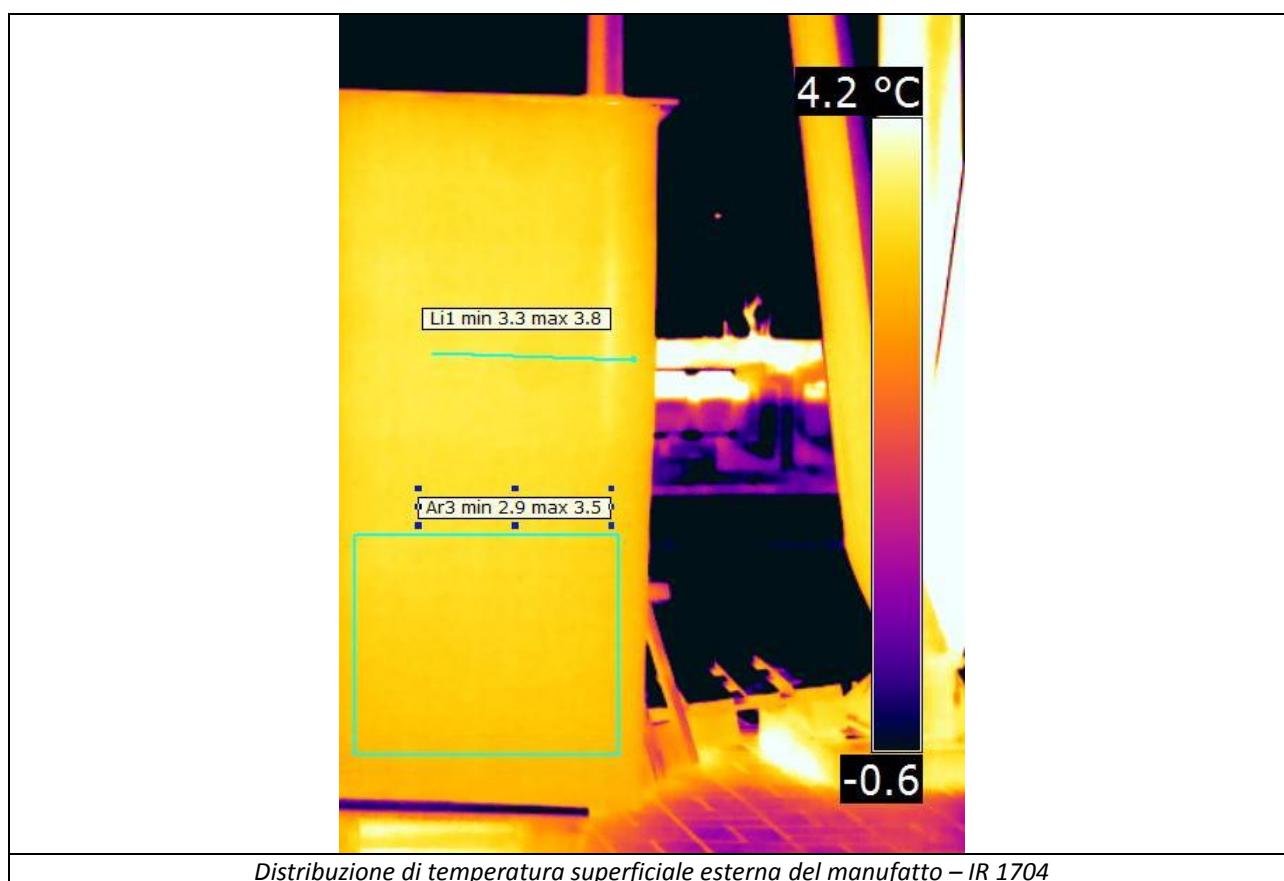
A fronte della ridotta quantità di energia uscente (il flusso energetico uscente è infatti di circa 7-10 W/m<sup>2</sup>) la temperatura superficiale esterna è considerevole uniforme. Solo in alcuni punti di accostamento non corretto di pannelli si intravede la differente distribuzione di temperatura.

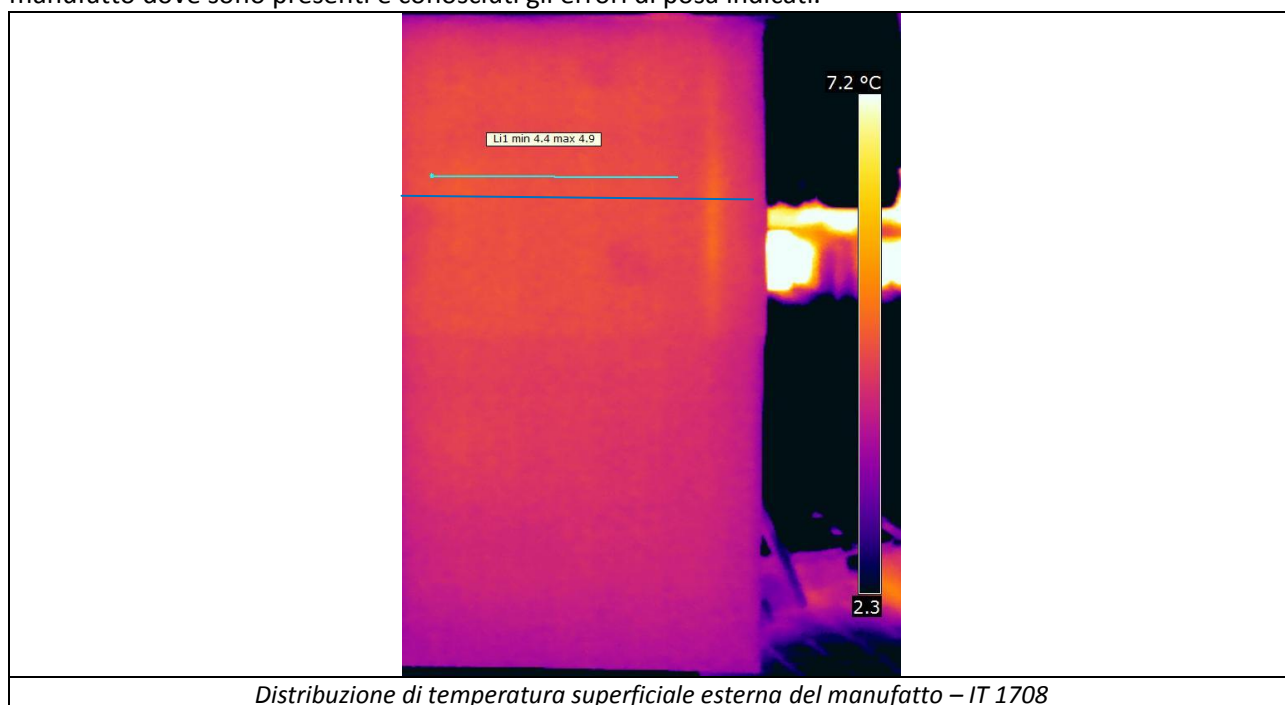
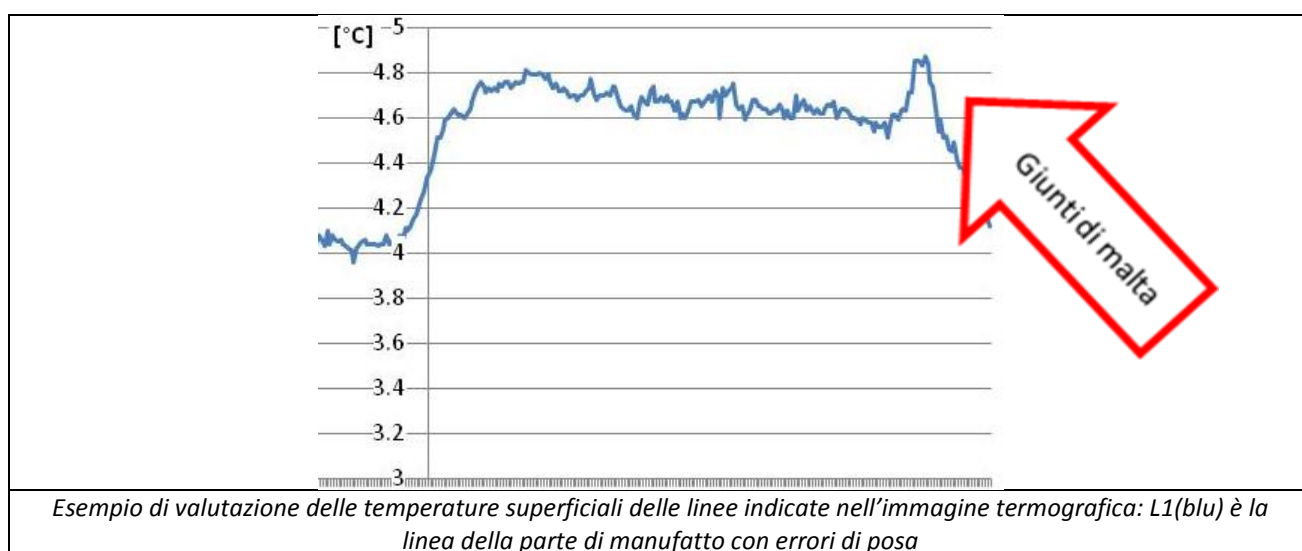
Il seguente grafico mostra le differenze di temperatura che si verificano sulla parte superiore e inferiore del manufatto dove sono presenti e conosciuti gli errori di posa indicati.

Delta T [°C] aria	ΔT di rilevazione	Cosa si vede?	Come si vede?	E' un'anomalia di posa?	Riferimento immagine termografica
18°C	0.2 °C	tasselli	Non si distinguono	No	IR 1708
		difetto di accostamento tra pannelli	Non si distingue	Si	IR 1708
		malta tra i pannelli	+ caldo Si distingue nitidamente	Si	IR 1708
		accostamento corretto tra pannelli	Non si distingue	No	IR 1708
		tasselli con rondella in EPS	Non si distingue	No	IR 1708

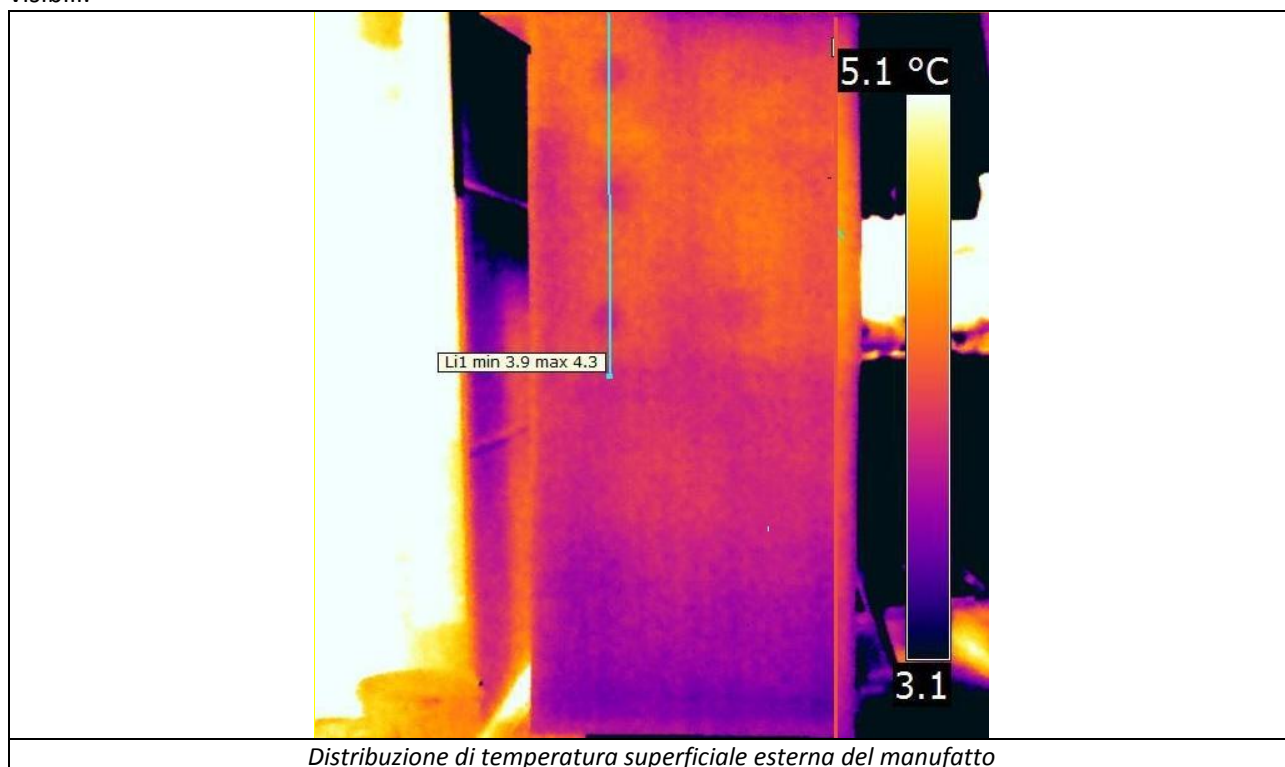
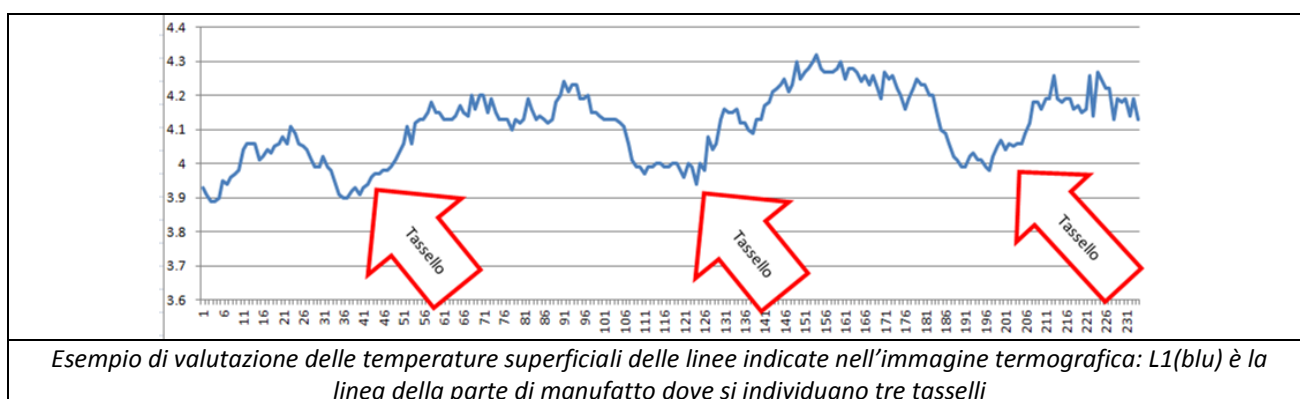
Con il passare del tempo la temperatura dell'aria esterna si è alzata e quindi lo strato superficiale ha ricevuto dell'energia per convezione. Con il risultato di far emergere i "tasselli" ad una prima indagine non visibili.

Delta T [°C] aria	ΔT di rilevazione	Cosa si vede?	Come si vede?	E' un'anomalia di posa?	Riferimento immagine termografica
18°C	0.2 °C	tasselli	Si distinguono (in assenza di rondella in EPS)	No	IR 1714
		difetto di accostamento tra pannelli	Non si distingue	Si	IR 1714
		malta tra i pannelli	+ caldo Si distingue nitidamente	Si	IR 1714
		accostamento corretto tra pannelli	Non si distingue	No	IR 1714
		tasselli con rondella in EPS	Non si distingue	No	IR 1708

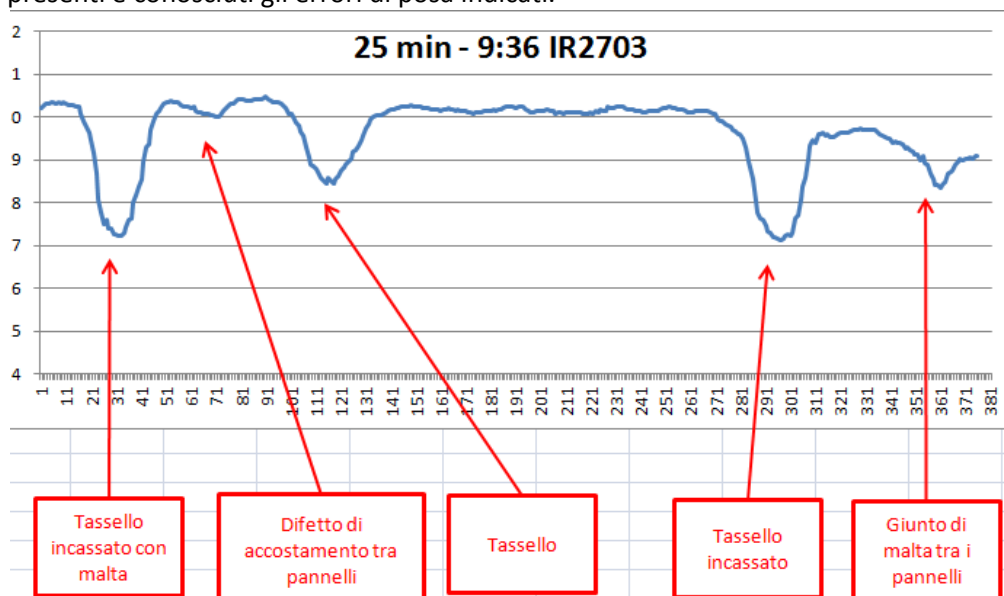
A fronte della grande quantità di energia che investe la superficie per effetto dell'irraggiamento solare la parte con isolante si scalda più rapidamente poiché le zone con colla rasante hanno una maggiore capacità termica. Per i tasselli il comportamento è analogo poiché pur essendo maggiormente conduttivi, hanno anch'essi una maggiore capacità termica. Il comportamento delle temperature superficiali è quindi condizionato dall'effusività  $b$ .

*Esempio di valutazione delle temperature superficiali con indicazione di temperature differenti*

Tempo irr.	Ora	$\Delta T$ di rilevazione	Cosa si vede?	Come si vede?	E' un'anomalia di posa?	Riferimento immagine termografica
25'	9:36	7°C	tasselli incassati e con malta	+ freddo distintamente ( $\Delta T > 2$ °C)	Sì	IR 2703
			difetto di accostamento tra pannelli	+ freddo non distintamente ( $\Delta T < 0.5$ °C)	Si	IR 2703
			tasselli	+ freddo distintamente ( $\Delta T > 1$ °C)	No	IR 2703
			malta tra i pannelli	+ freddo distintamente ( $\Delta T = 0.5$ °C)	Si	IR 2703
			accostamento corretto tra pannelli	-	No	IR 2703
			tasselli con rondella in EPS	+ freddo non distintamente ( $\Delta T < 0.5$ °C)	No	IR 2703

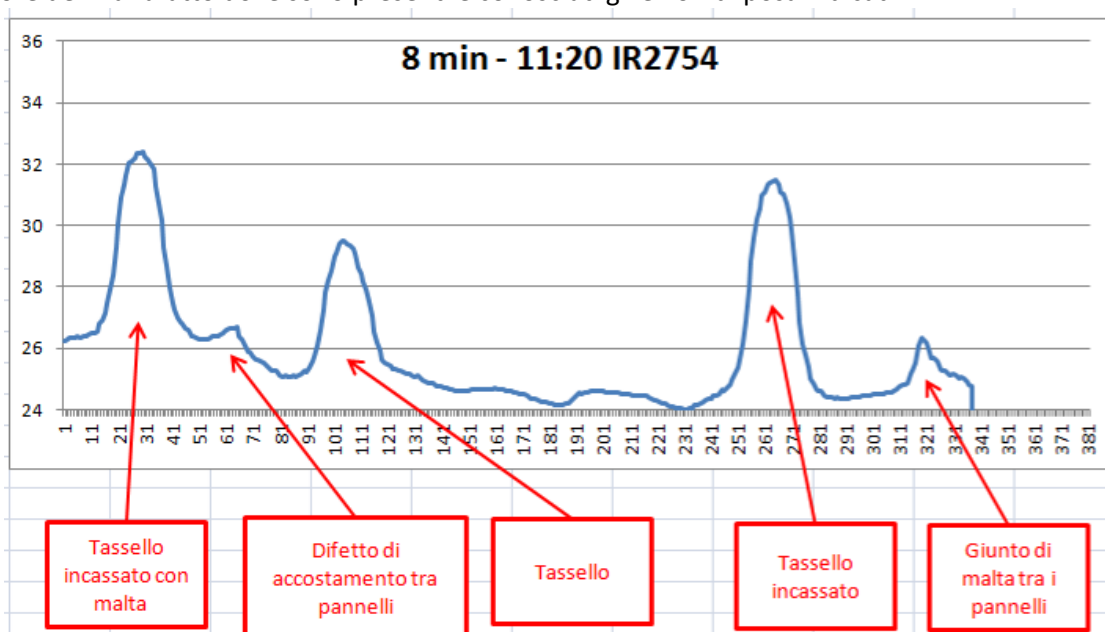
*Esempio di valutazione delle temperature superficiali con indicazione di temperature differenti*

Si noti come l'immagine di scaricamento sia lo specchio dell'immagine di caricamento. Dove il materiale impiega maggiore tempo per scaldarsi, rimanendo più freddo (caricamento), lo stesso materiale impiega maggiore tempo per raffreddarsi e quindi rimane più caldo (scaricamento).

Tempo da fine irr.	Ora	$\Delta T$ di rilevazione	Cosa si vede?	Come si vede?	E' un'anomalia di posa?	Riferimento immagine termografica
8'	11:20	30°C	tasselli incassati e con malta	+ caldo molto distintamente ( $\Delta T > 4$ °C)	Sì	IR 2754
			difetto di accostamento tra pannelli	+ caldo non distintamente ( $\Delta T < 0.5$ °C)	Si	IR 2754
			tasselli	+ caldo molto distintamente ( $\Delta T > 3$ °C)	No	IR 2754
			malta tra i pannelli	+ caldo distintamente ( $\Delta T > 2$ °C)	Si	IR 2754
			accostamento corretto tra pannelli	-	No	IR 2754
			tasselli con rondella in EPS	-	No	IR 2754

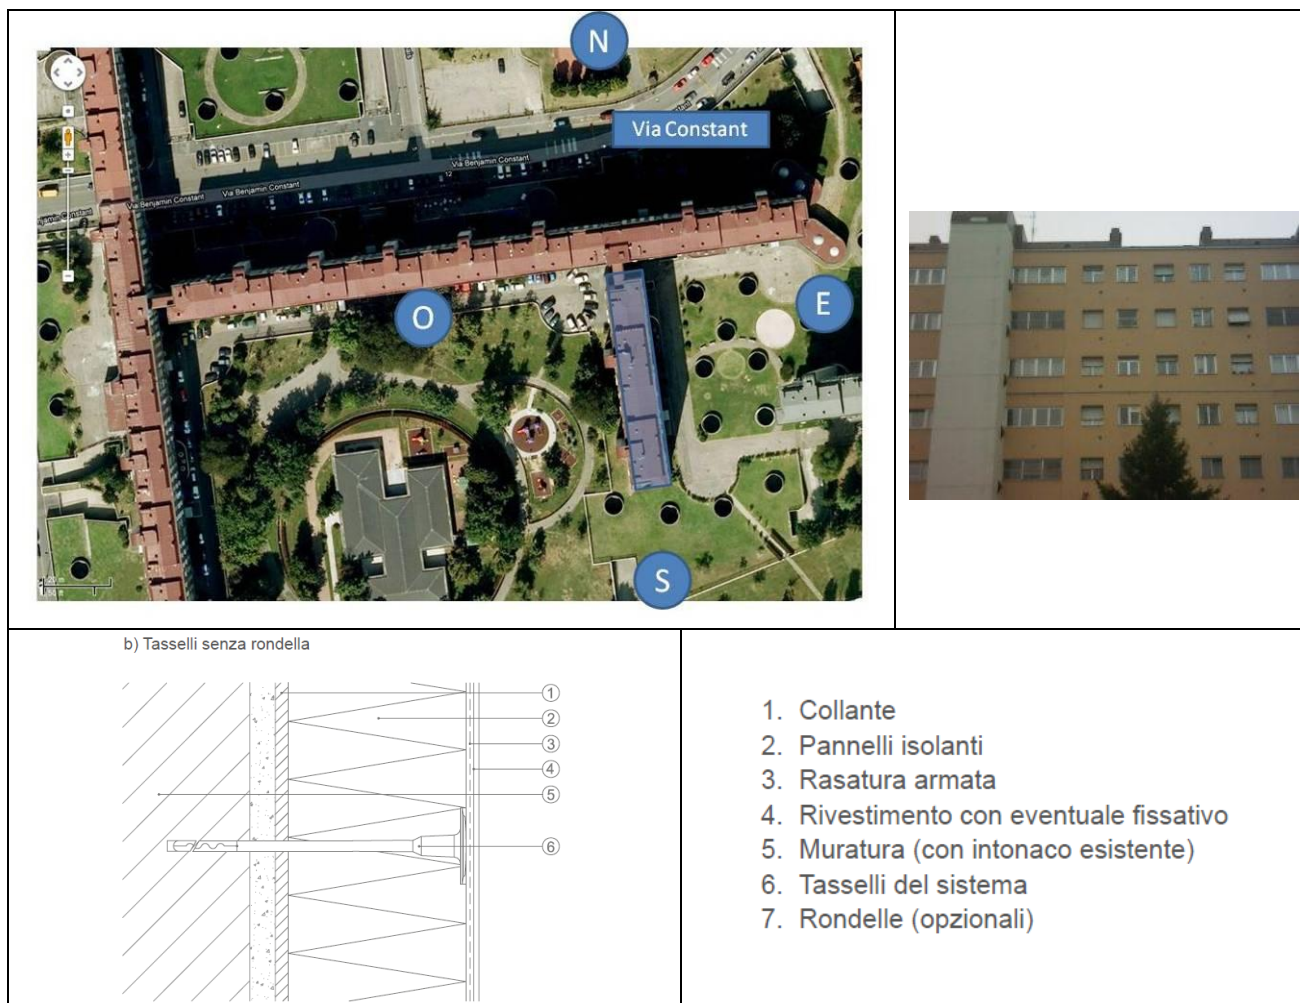
Condominio con cappotto in EPS da 6 e 8 cm con tasselli non a taglio termico senza rondella in EPS.

Tassellatura posata con cura.

- la (termo) visione dei tasselli
- la corretta posa dei tasselli con sistema di tassellatura a T (in relazione agli schemi di posa)
- l'assenza di difetti macroscopici tra i giunti dei pannelli o dei tasselli stuccati (cioè incassati e rivestiti da rasante: errore di posa)

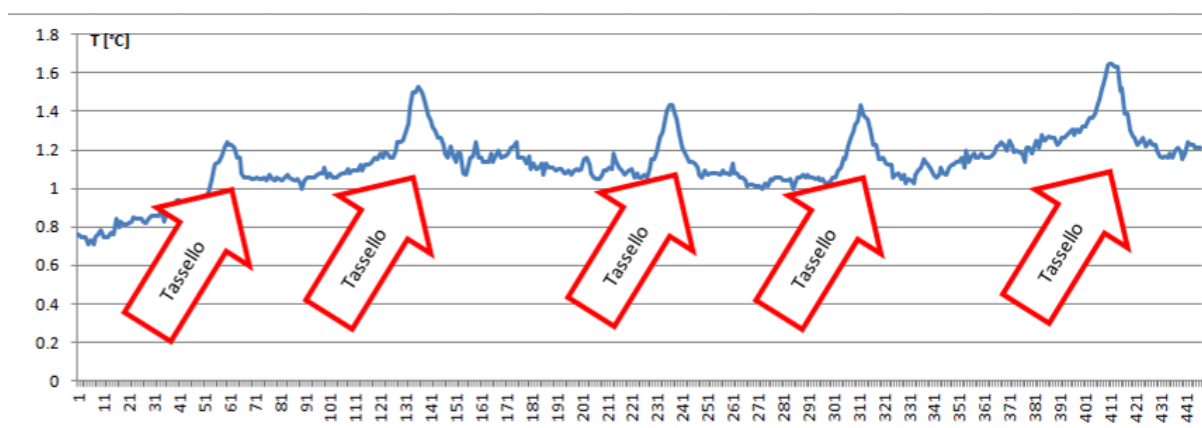
*Esempio di valutazione delle temperature superficiali con indicazione di temperature differenti*

- i tasselli sono rilevabili già ad una distanza di 10 m;
- **in condizioni quasi stazionarie** la tassellatura appare evidente e indagabile se è "leggibile" una differenza di temperatura di almeno  $0.2-0.5^\circ\text{C}$ .

Nota: differenze di temperatura (rilevate in regime stazionario in corrispondenza dei tasselli) elevate (maggiori di  $5^\circ\text{C}$ ) possono evidenziare l'impiego di tasselli non a taglio termico (non idonei).

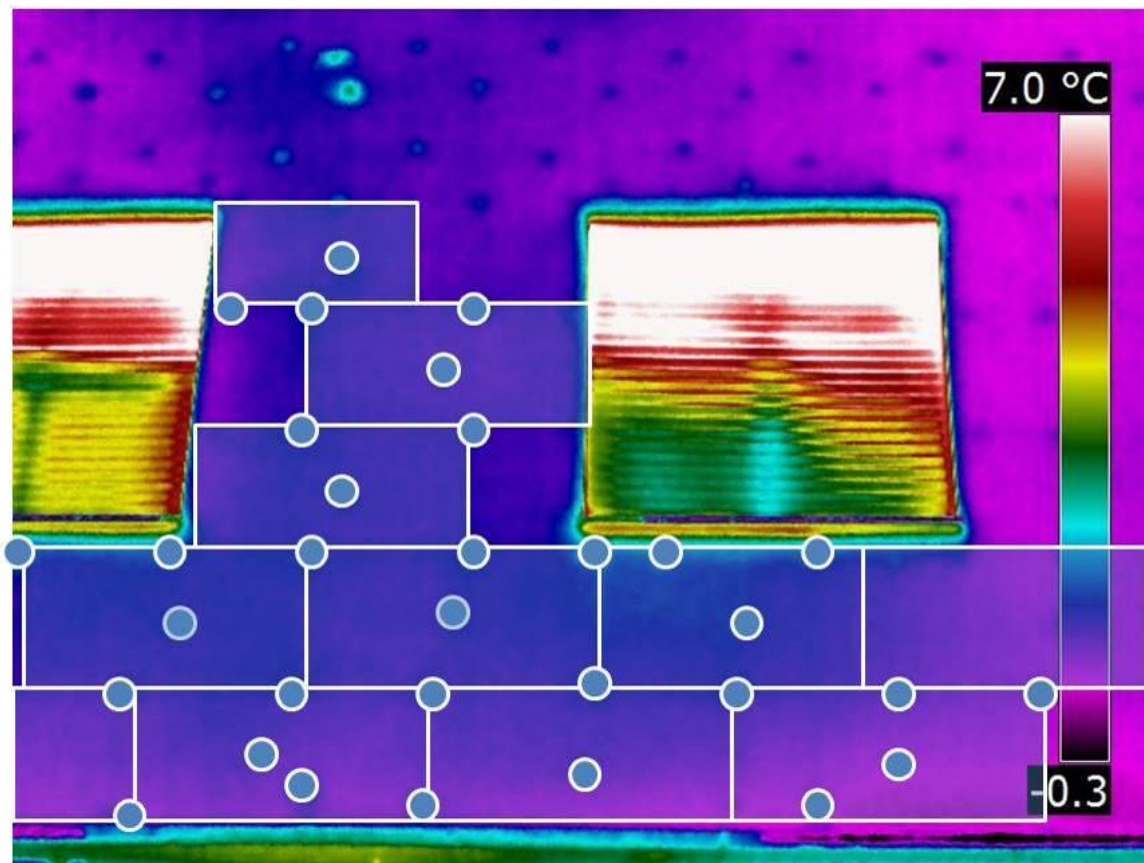
*Schema di posa - prospetto est - Immagine 1855*

La visione dei tasselli è un'informazione estremamente preziosa poiché consente di valutare la posa dei pannelli: la posa dei tasselli può essere individuata e ricondotta o meno ad uno schema di posa proposto in funzione del tipo di materiale del pannello. Nell'immagine sottostante si è individuato uno schema di posa che può essere indicativo di un'adeguata preparazione dell'impresa.

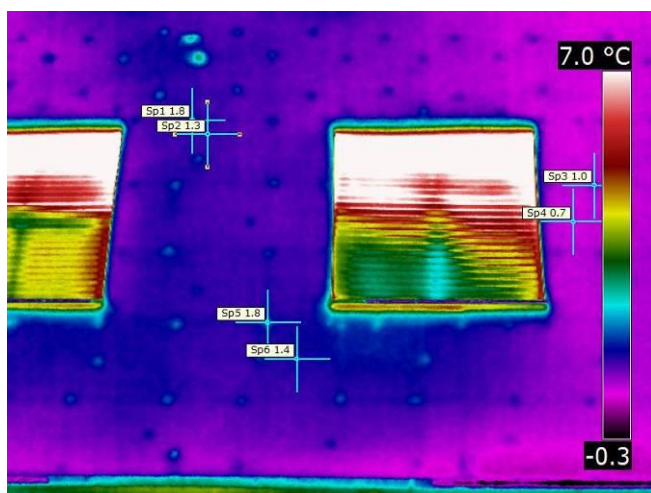
Per vedere i tasselli in questione, la differenza di temperatura è di circa 0.4 °C come attesta l'immagine con tre punti di indagine in cui si paragona il valore nel tassello a quello del pannello.

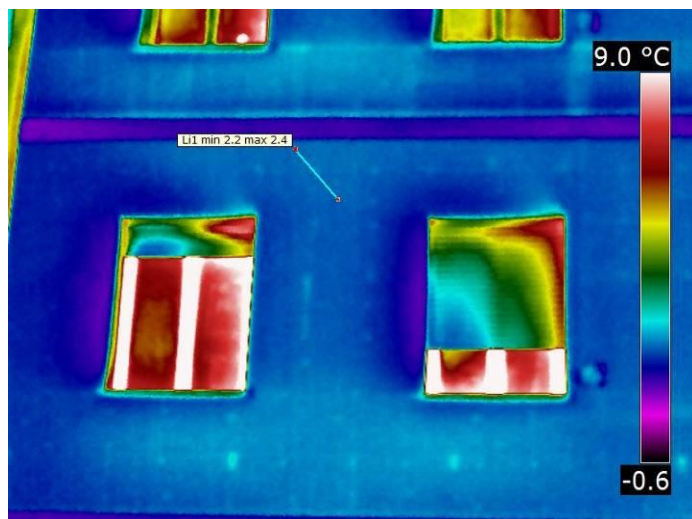
Prospetto est - Immagine 438

**in condizioni quasi stazionarie** la tassellatura non appare evidente e indagabile; la differenza di temperatura rispetto al tassello è di  $0.1-0.2^{\circ}\text{C}$ .

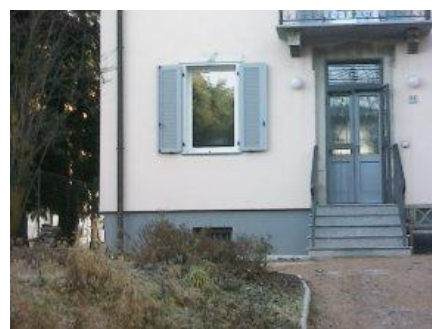
*Prospetto sud-ovest - Immagini 1072-1073*

La differenza di temperatura dell'area è di  $0.7^{\circ}\text{C}$  e non si distinguono i tasselli.

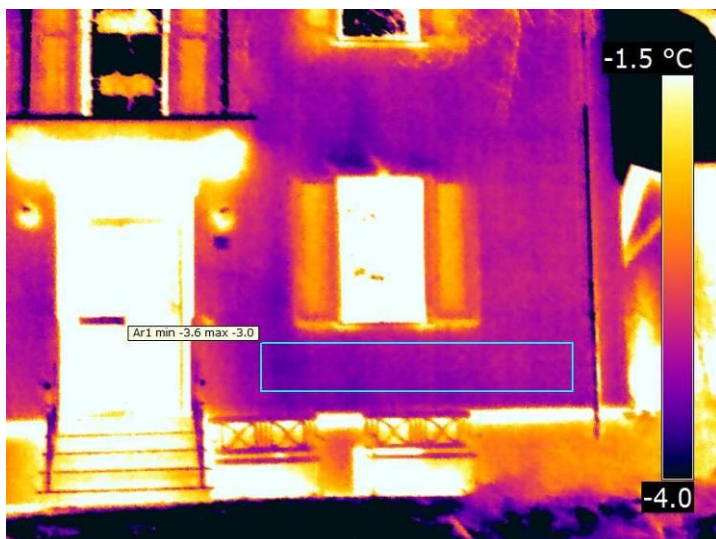
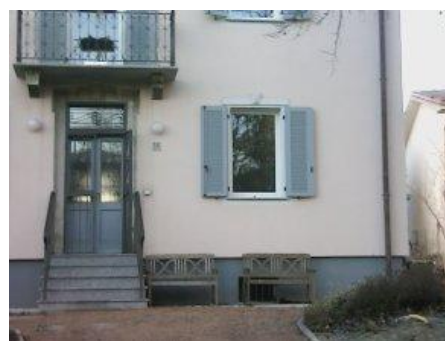
*Prospetto sud-ovest - Immagini 1076-1075*

La differenza di temperatura dell'area è di  $0.6^{\circ}\text{C}$  e non si distinguono i tasselli.

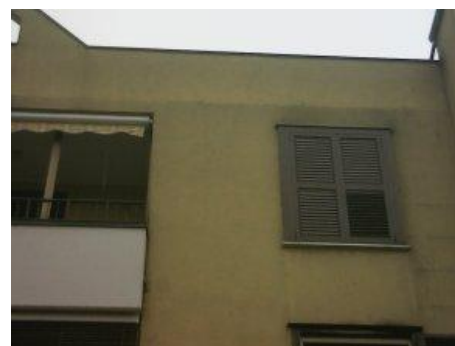
Prospetto ovest - Immagini 1322-1323

La differenza di temperatura tra pannello e malta è compresa tra  $0.7$  e  $0.5^\circ\text{C}$ .

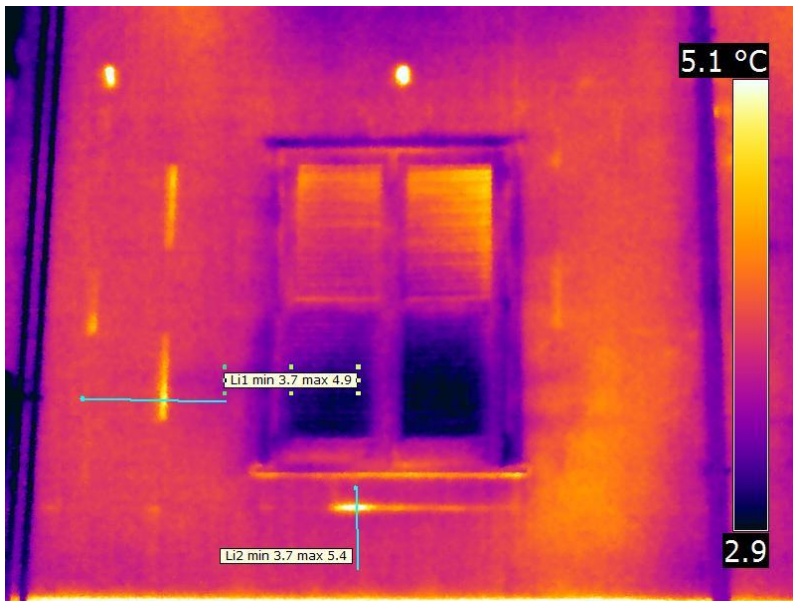
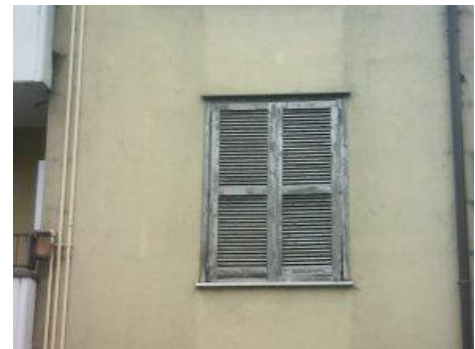
*Prospetto ovest - Immagini 1328-1329*

- le pareti non sono state oggetto di irraggiamento solare;
- il gradiente di temperatura tra l'interno e l'esterno  $\Delta T > 16^\circ\text{C}$  (sono raccomandate differenze di temperatura almeno di  $15^\circ\text{C}$ ) poiché la temperatura esterna dell'aria era compresa tra  $0$  e  $1^\circ\text{C}$ ;
- **non si distinguono tasselli (più caldi): i tasselli non sono stati impiegati;**
- **si evidenziano errori di posa – malta tra i pannelli**

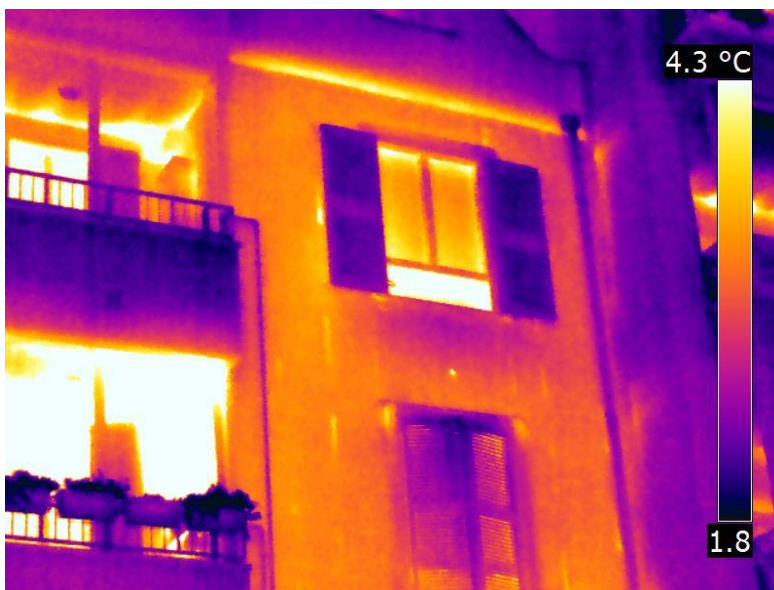
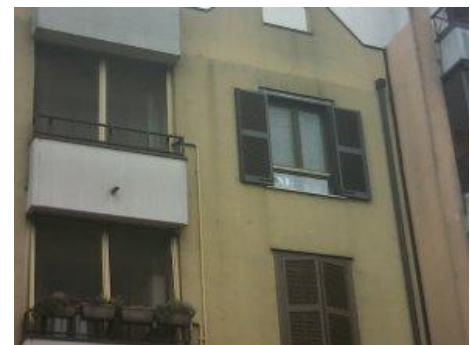
*Prospetto ovest - Immagini 1342-1343*

La differenza di temperatura tra pannello e malta è compresa tra 0.5 e 1.7 °C.

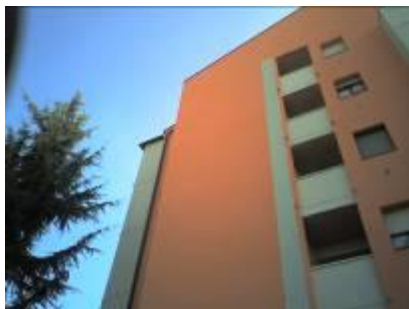
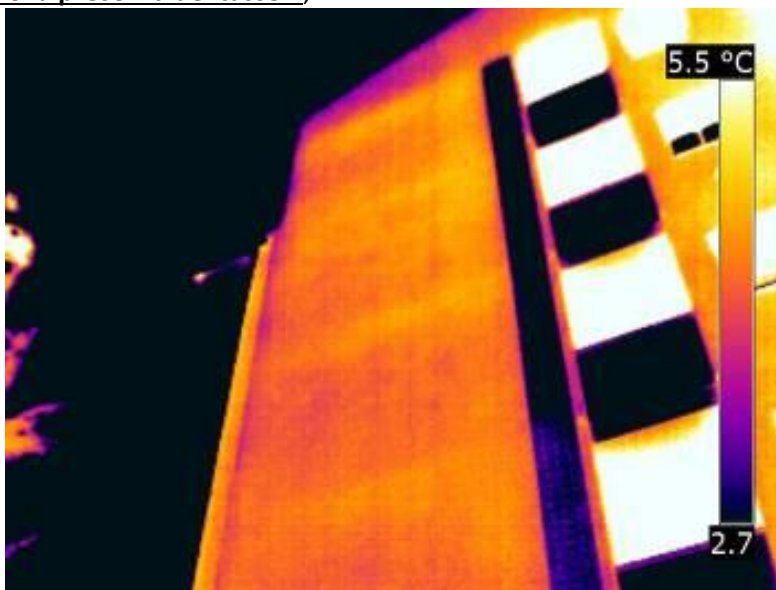
*Immagini 5480 e 5479*

- le pareti non soggette ad irraggiamento solare con esposizione nord e ovest e quindi con gradienti di temperatura tra l'interno e l'esterno  $\Delta T < 10^\circ\text{C}$  (sono raccomandate differenze di temperatura almeno di  $15^\circ\text{C}$ ) **non evidenziano la presenza dei tasselli**;

- i tasselli non si "manifestano" né da 10 m né da indagini più vicine (entro 3m);
- **in condizioni variabili** ovvero di caricamento e scaricamento energetico della parete per effetto dell'irraggiamento solare (parete est e sud/est al mattino) **la tassellatura appare evidente e indagabile**;
- in condizioni "stazionarie" di irraggiamento (il sole irradia in un lasso di tempo prolungato) i tasselli non sono più termicamente visibili.

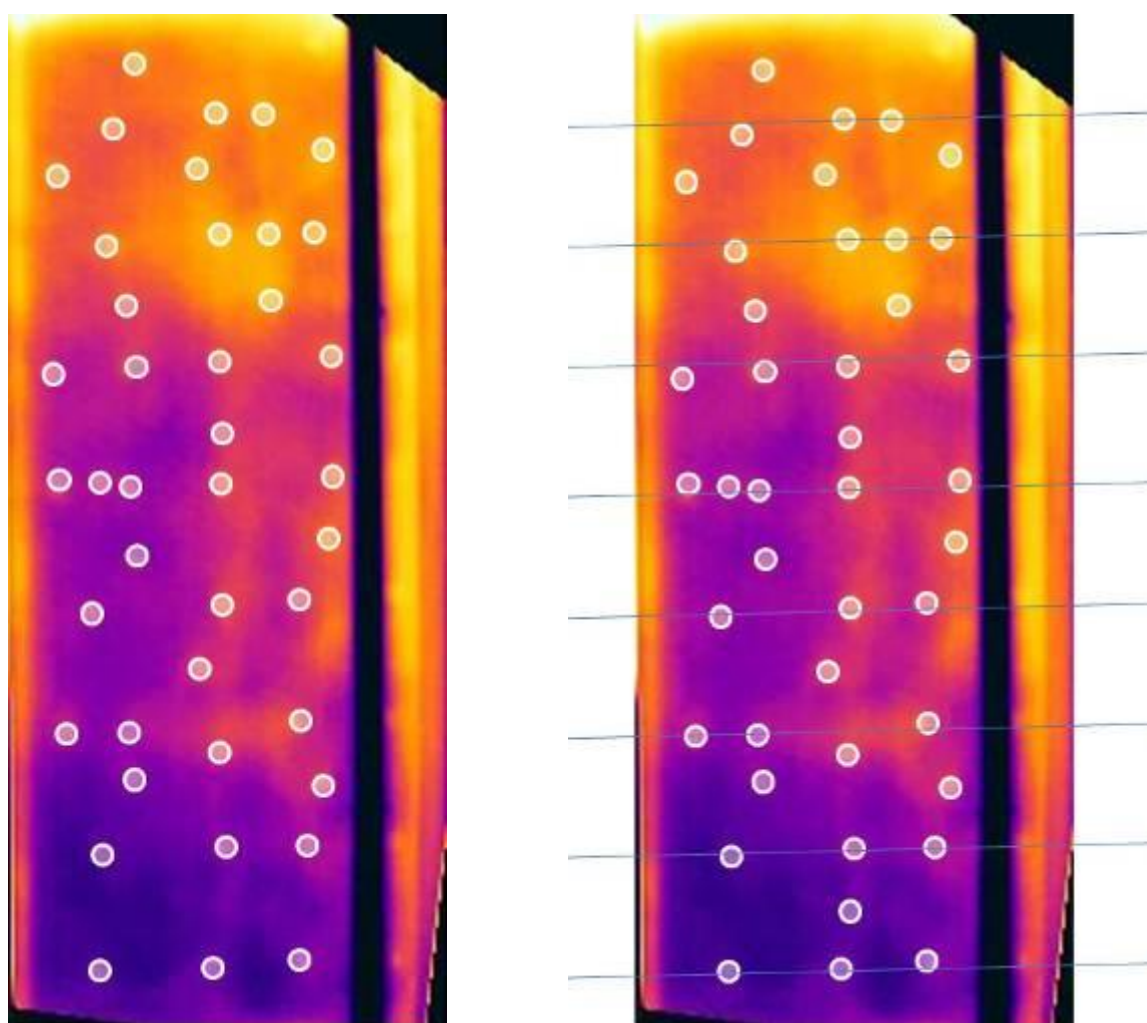
Nell'immagine sono stati individuati i tasselli che appaiono a una prima analisi disposti in maniera caotica mentre a seguito di un'analisi più approfondita è possibile individuare lo schema di posa seguito dagli installatori.

Lo schema di posa non è sempre di immediata lettura, per esempio a causa del riposizionamento dei tasselli mal fissati o dell'utilizzo di pannelli tagliati. E' necessario quindi che l'interpretazione delle immagini avvenga con il supporto di tecnici di cantiere che conoscano le problematiche che si sviluppano nella pratica della posa.

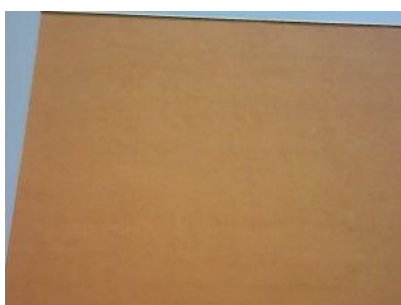
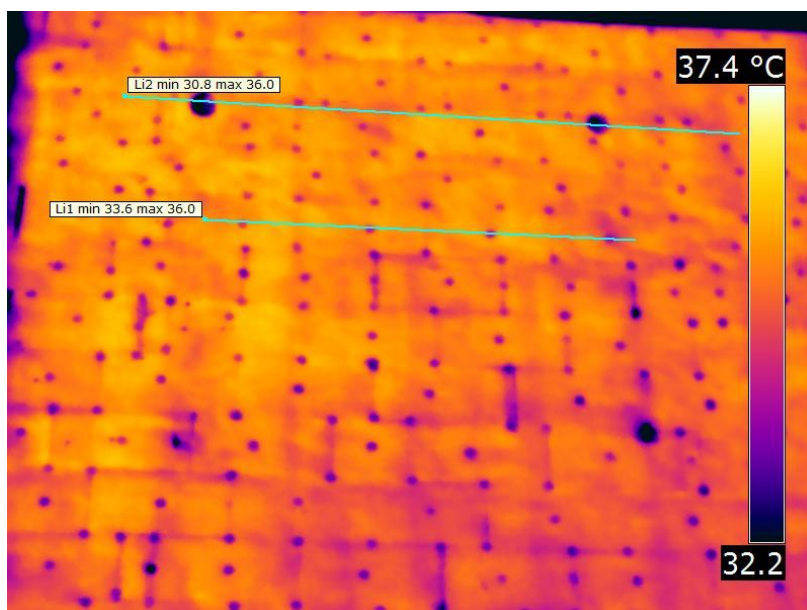
Immagini 2167 e 2168

La visione dei tasselli è un'informazione estremamente preziosa poiché consente di valutare la posa dei pannelli: la posa dei tasselli può essere individuata e ricondotta o meno ad uno schema di posa proposto in funzione del tipo di materiale del pannello. Nell'immagine sottostante si è individuato uno schema di posa che può essere indicativo di un'adeguata preparazione dell'impresa. Nell'immagine sono anche evidenziati alcuni punti di anomalia con temperatura molto diverse rispetto ai tasselli.

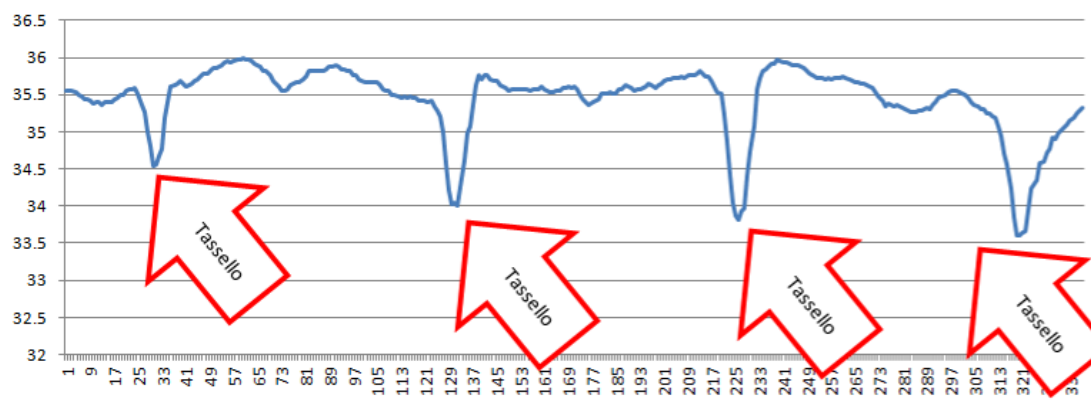
Esempio di valutazione delle temperature superficiali con tasselli in "caricamento" in riferimento all'immagine IR 2167, linea Li1

- i tasselli sono rilevabili già ad una distanza di 10 m;
- **in condizioni di caricamento** la tassellatura appare evidente e indagabile e la differenza di temperatura compresa tra 1 e 2 °C;

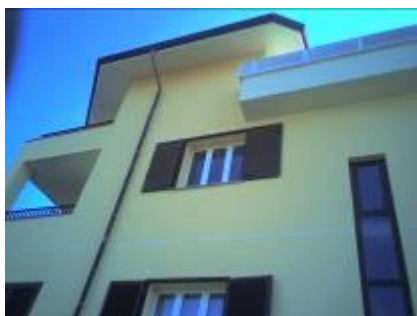
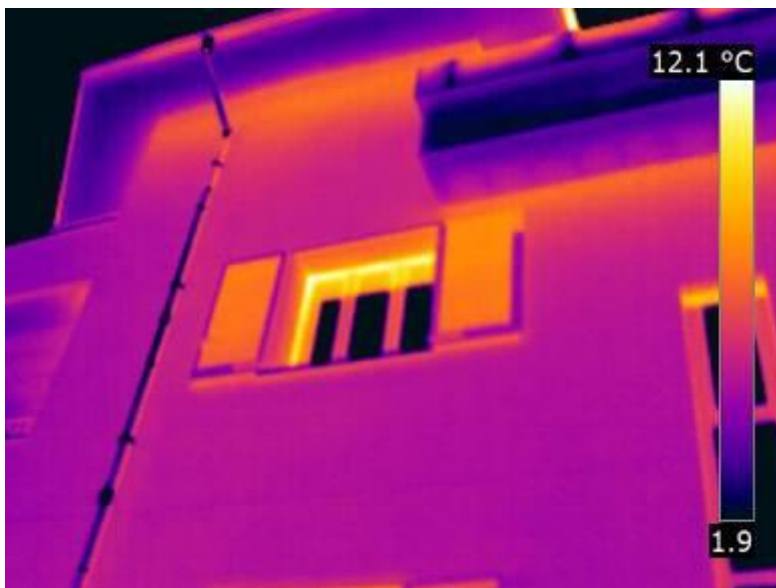
*Immagini 5569 e 5568*

- le pareti non soggette ad irraggiamento solare con esposizione nord e ovest e quindi con gradienti di temperatura tra l'interno e l'esterno  $\Delta T < 20^\circ\text{C}$  **non manifestano la presenza dei tasselli anche a distanza ravvicinata**;
- i tasselli non si manifestano né da 10 m né da indagini più vicine (entro 3m);

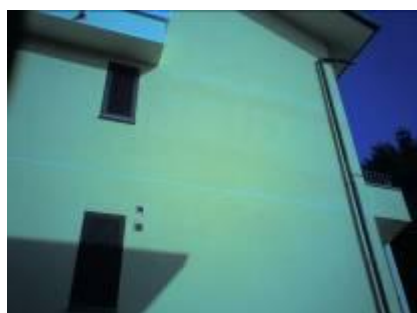
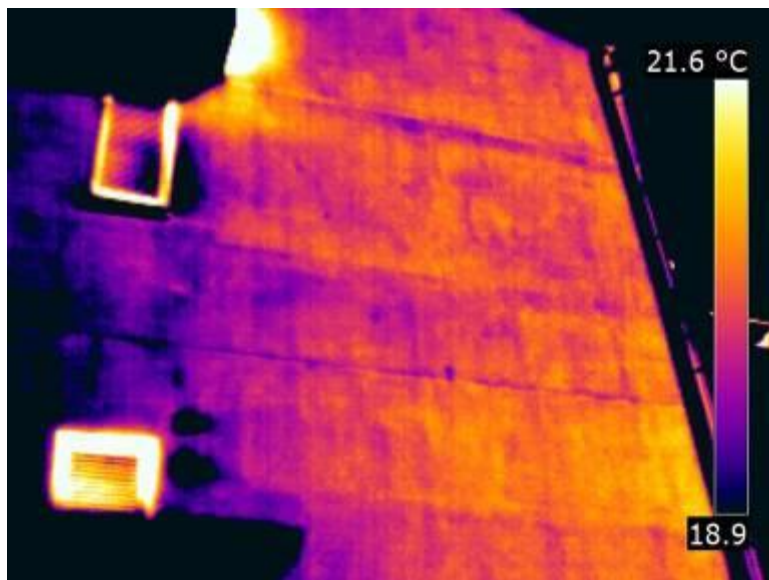
*Immagini 5590 e 5591*

- **in condizioni variabili** ovvero di caricamento e scaricamento energetico della parete per effetto dell'irraggiamento solare (parete est e sud/est al mattino) **la tassellatura non appare evidente e indagabile**;
- per effetto del consistente irraggiamento solare emergono i sormonti della rete della rasatura esterna sopra il cappotto con un passo di circa 90 cm (il che è corretto poiché la rete è larga 1 metro e la sovrapposizione si effettua per 10 cm).

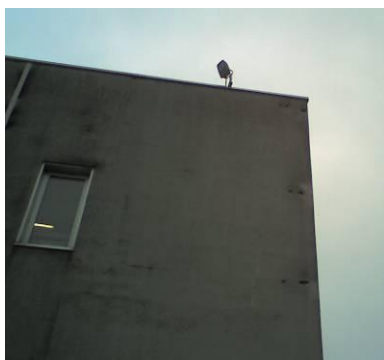
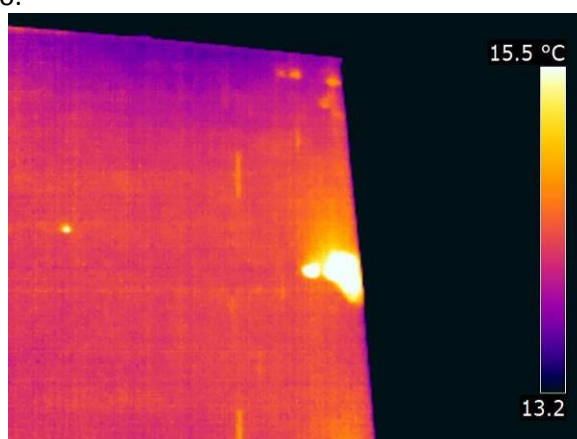
Immagini 4363 e 4364

- le pareti soggette ad un prolungato irraggiamento solare (>1.5 h) hanno una distribuzione di temperatura uniforme che non consente di evidenziare la presenza di anomalie o meno;
- presenza di anomalie riconducibili a pannelli non perfettamente accostati in parete non oggetto di irraggiamento ma in fase di scaricamento.

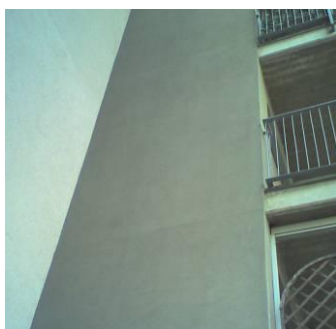
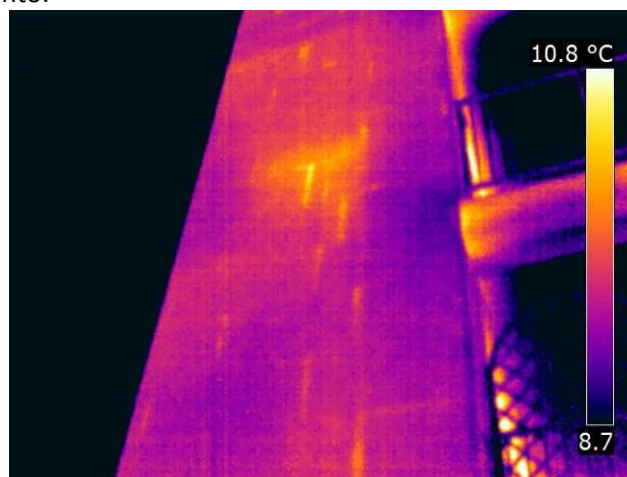
Immagini 5682 e 5683

- le pareti soggette ad un prolungato irraggiamento solare (>3 h) solare hanno una distribuzione di temperatura uniforme che non consente di evidenziare la presenza di anomalie o meno
- presenza di anomalie riconducibili a pannelli non perfettamente accostati in parete non oggetto di irraggiamento ma in fase di scaricamento.
